**Diagnóstico del comportamiento observado en edificaciones durante el sismo de Zumpango, Guerrero, México, (Mw =6.5) del 11 de Diciembre de 2011 y propuestas para reducir la vulnerabilidad estructural**

Roberto Arroyo Matus<sup>1\*</sup>  
Sulpicio Sánchez Tizapa<sup>1</sup>  
Celia Patricia Téllez Tapia<sup>2</sup>  
Esteban Rogelio Guinto Herrera<sup>1</sup>

En este artículo se presenta una revisión del comportamiento observado en edificaciones durante el sismo del 11 de diciembre de 2011 en Guerrero, México (Mw =6.5) que afectó sus regiones Central y Norte, incluyendo centros urbanos importantes pero principalmente poblaciones rurales aledañas al epicentro. Aun cuando la magnitud del sismo puede ser considerada como mediana, se produjo daño estructural severo en algunas edificaciones históricas, en viviendas de adobe y sobre todo, en edificaciones recientes. Se establece la imperiosa necesidad de instituir un programa de rehabilitación y refuerzo, tanto en zonas urbanas como en zonas rurales de alto nivel de rezago social; así como la implementación de acciones en las obras en proceso de construcción.

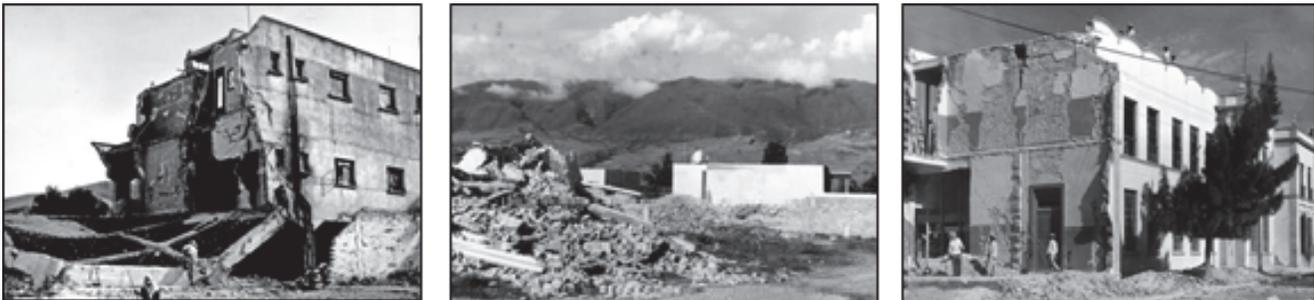
Figura 1. Edificios colapsados en Chilpancingo, Guerrero tras el sismo de 1957. Fuente: Fototeca UAGro, 2011

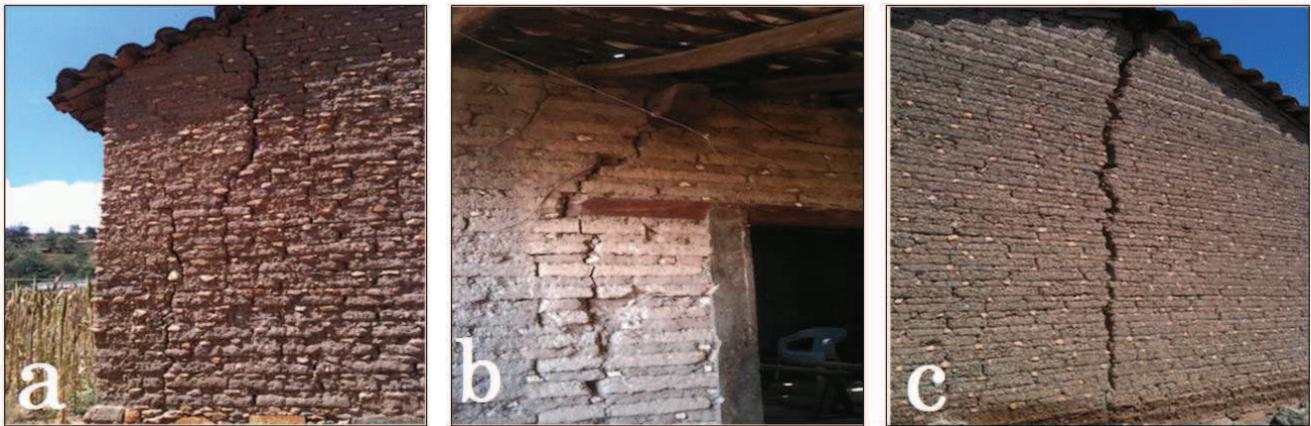
En la comunidad de Apaxtla de Castrejón, Gro; con coordenadas 18°08' 00"N 99°56' 05"O y situada a 20 km del epicentro, se detectaron daños severos en 5 viviendas de mampostería y 63 viviendas de adobe. De estas últimas, 35% presentó agrietamiento en esquinas debido al amarre deficiente entre los muros, con grietas desde el techo hasta la cimentación (véase figura 4a). Además, 24% presentó grietas en esquinas de aberturas (véase figura 4b). El 9% tuvo grietas verticales en el centro de los muros (véase figura 4c).

Figura 4. Agrietamientos: a) esquinas de muros, b) esquinas de vanos, y c) zona central de muros. Fotografías: R. Arroyo Matus

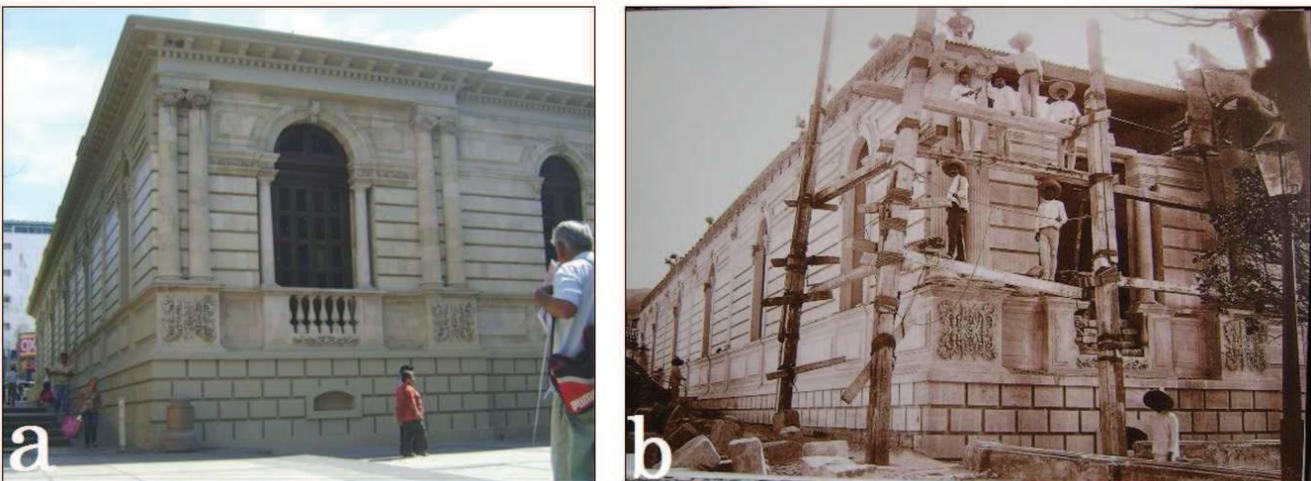
solo entrepiso, posee una escasa densidad de muros en la dirección norte-sur, y un terremoto en 1906 provocó el colapso parcial de la unión que conforma la esquina noroeste; en el encuentro de las alas norte y poniente (véanse figuras 5a y 5b).

Figura 5. a) Museo Regional de Guerrero, Zócalo de Chilpancingo, Gro. Fotografía: R. Arroyo Matus y b) Obreros participantes en la reconstrucción de la esquina noreste, colapsada parcialmente durante el terremoto de 1906. Fotografía: Exposición temporal de William Niven "Explorador y aventurero", Coordinación Nacional de Antropología, INAH

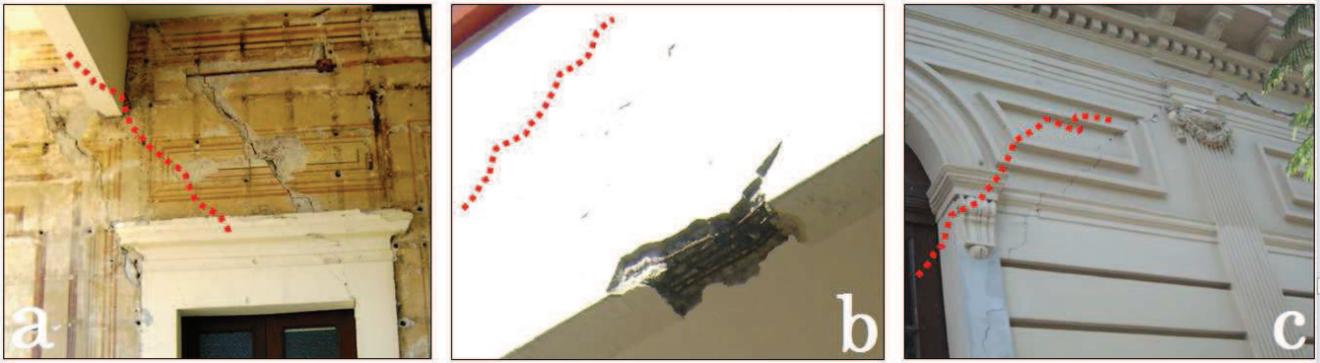
Tras el recorrido de las instalaciones del museo, se pudo corroborar daño significativo en esta zona (véase figura 6a), pero también algunos graves en otras partes del edificio (véanse figuras 6b y 6c).

Figura 6. Daños en el Museo Regional de Guerrero: a) Agrietamiento severo por cortante en dinteles y muros de mampostería. Esquina noreste, muro interior. b) Agrietamiento severo por cortante, con pérdida de recubrimiento, en traveses del corredor noreste, y c) Agrietamiento severo de cortante en la fachada norte, producido por el desacoplamiento de sus alas oriente y norte. Fotografías: R. Arroyo Matus.

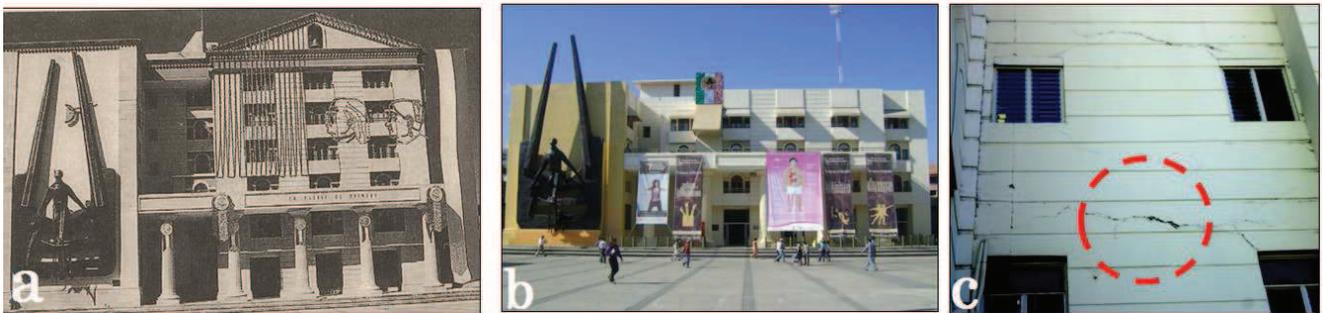
Figura 7. Fachada principal del Palacio de la Cultura; a) 1990. Fotografía: H. Suástegui Salmerón, b) 2012. Fotografía: R. Arroyo Matus y c) Agrietamiento por torsión de traveses de la fachada norte, inducidas por la flexión excesiva de losas planas, Palacio de la Cultura. Fotografía: R. Arroyo Matus.

contiguos al zócalo (véase figura 7b). A raíz de los terremotos de 1985 y 1995, y debido a su alta flexibilidad, los daños de la estructura fueron severos, recomendándose la demolición de los tres últimos entresijos y la reparación integral de todos los daños. Sin embargo, aun cuando la masa de la estructura disminuyó drásticamente, el sismo de diciembre de 2011 volvió a evidenciar su vulnerabilidad: Algunas de las traveses principales perimetrales del tercer entresijo experimentaron un daño severo por torsión, con anchos de grietas de entre 0.8 y 2.4 mm (véase figura 7c).

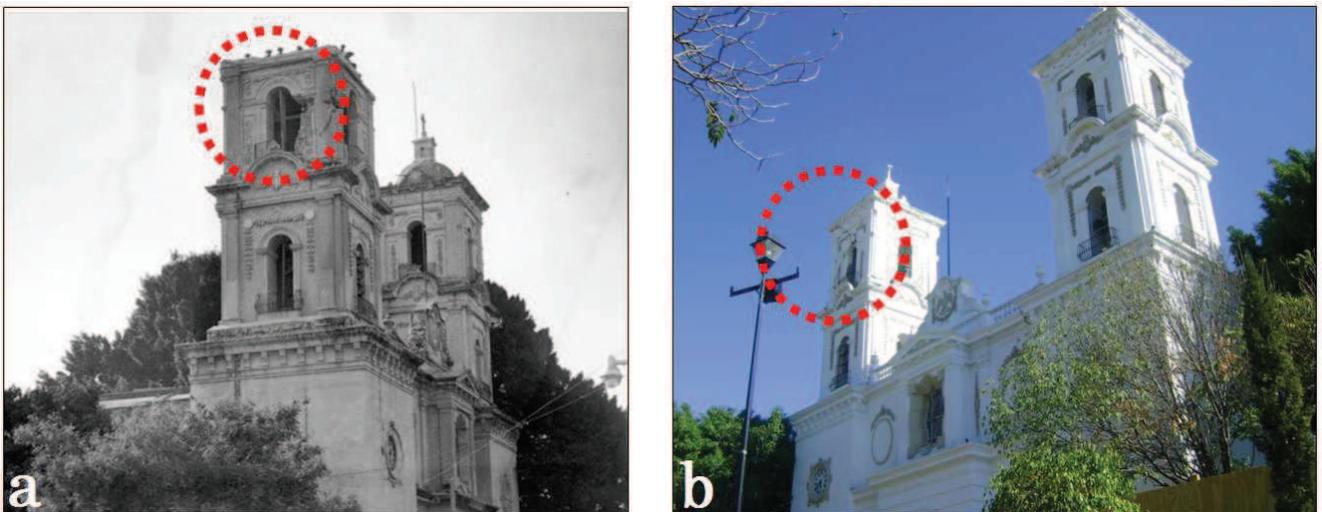
Figura 8. Catedral de Sta. María de la Asunción, en el Zócalo de Chilpancingo, Gro. a) Daños en la torre norte tras los sismos de 1957. Fotografía: Fototeca UAGro, y b) 2011. Fotografía R. Arroyo Matus.

se colapsó de manera parcial y se demolió tras el terremoto de 1902. Algunos años después se inició la construcción, en el mismo lugar, del templo (véase figura 8). La torre izquierda se derrumbó parcialmente con el sismo de 1957 y con el sismo de 1985, la torre derecha sufrió daños graves, por lo que fueron reparadas tras esos eventos.

Con el sismo de diciembre de 2011 se presentaron agrietamientos en las bases y en las claves de los arcos de los dos campanarios; severos en la torre derecha y moderados en la torre norte. Aparecieron fuertes agrietamientos en el frontispicio, en la parte superior de los arcos y en la parte frontal de la bóveda de la nave principal (véase figura 9a y 9b). También se presentaron daños graves en la base de las torres de los templos de los barrios de San Antonio y San Mateo, ambos construidos hacia la segunda década del siglo XIX (véase figura 9c).

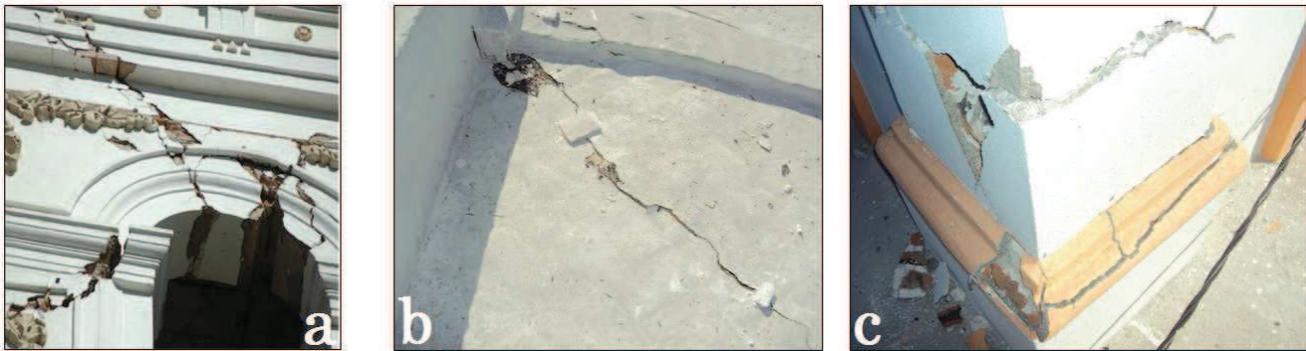
Figura 9. Templo de la Asunción a) Detalles de daño en los recubrimientos de la torre norte. Fotografía: P. Catalán Quiroz, b) en la cubierta abovedada. Fotografía: R. Arroyo Matus y c) Templo de San Antonio con daño por flexión en la base de las columnas de los arcos. Fotografía: SEPC

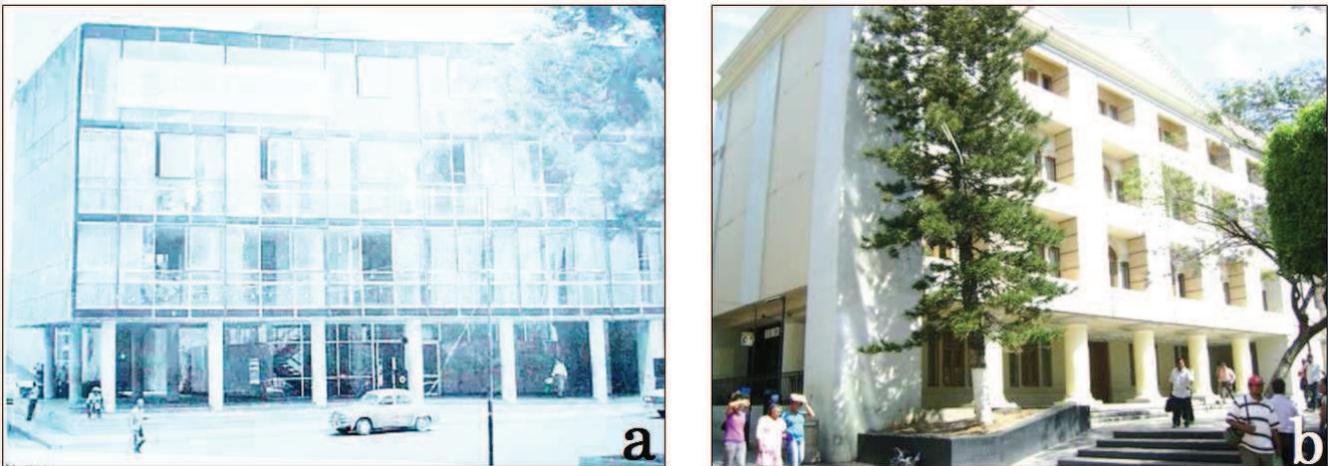
Figura 10. Edificio del Palacio de Justicia, a) año 1972. Fotografía: Fototeca UAGro, y b) año 2012. Fotografía: R. Arroyo Matus

El caso del edificio del Palacio de Justicia, localizado en el norte del Zócalo de Chilpancingo es un claro ejemplo, muy representativo, de que edificios similares concebidos a principios de los setenta del siglo pasado, eran y siguen siendo a la fecha muy vulnerables y excesivamente flexibles (véase figura 10a).

Aun cuando su apariencia exterior fue modificada a mediados de la década de los ochenta con columnas circulares con el doble del diámetro original, el desempeño de este edificio durante el sismo de diciembre de 2011 no fue satisfactorio pues presentó daños severos. Por otro lado, en varios edificios de Chilpancingo se observaron daños generalmente asociados a entrepisos con baja densidad de muros, principalmente en planta baja; o a entrepisos excesivamente débiles, así como a los efectos del golpeteo entre estructuras colindantes.

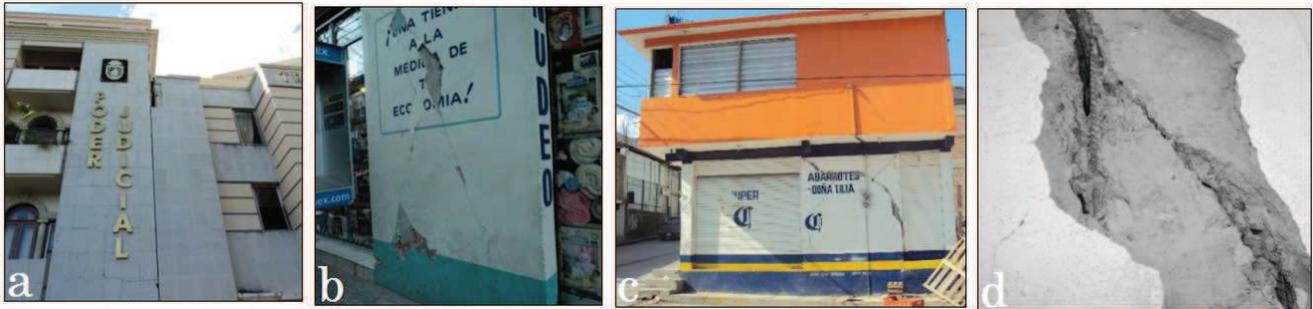
Figura 11. a) Agrietamientos por cortante en planta baja con baja densidad de muro, b) golpeteo entre estructuras colindantes con separación inadecuada en Chilpancingo. Fotografías: Elidio Hernández, c) y d) daños por cortante y torsión en vivienda en esquina con baja densidad de muros en planta baja en Chilpancingo, Gro. Fotografías: SEPC

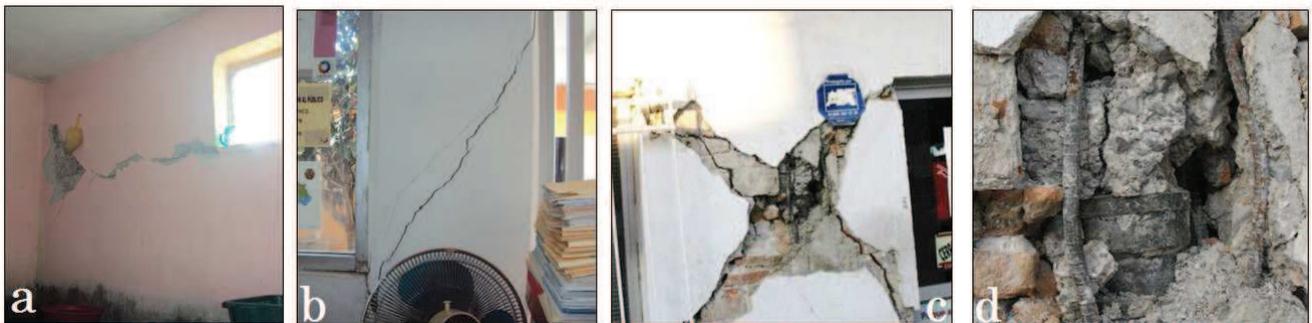
Figura 12. a) y b) Daños por cortante en muros de mampostería en vivienda típica de mampostería, y en columnas cortas. Edificio de la Secretaría de Desarrollo Social Federal en la ciudad de Chilpancingo. Fotografías: Elidio Hernández, c) Mampostería deficientemente confinada y d) con instalaciones sanitarias al interior de los castillos, en Chilpancingo, Gro. Fotografías: José Luis Hernández Rodríguez

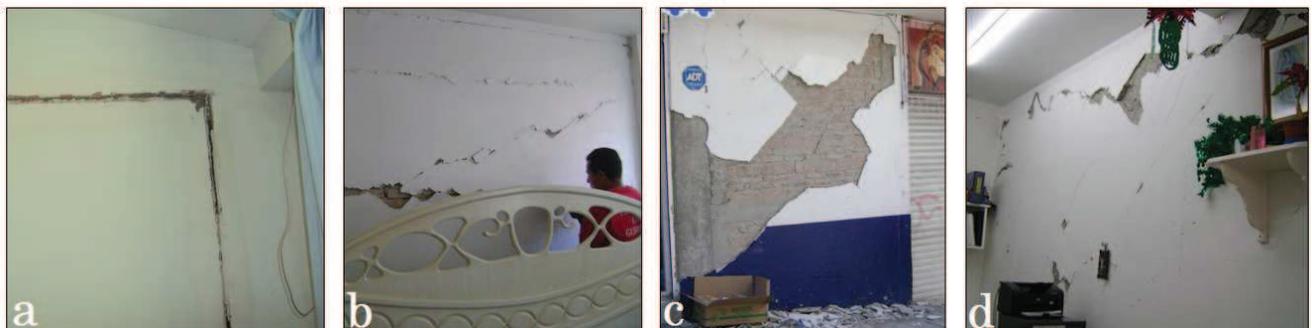
Figura 13. a) Separaciones de muros divisorios de los marcos de concreto, b) fisuras por cortante, c) Daño moderado por tensión diagonal en muros de mampostería y d) por desprendimiento del extremo superior en muros divisorios, en el Centro de Chilpancingo, Gro. Fotografías: SEPC

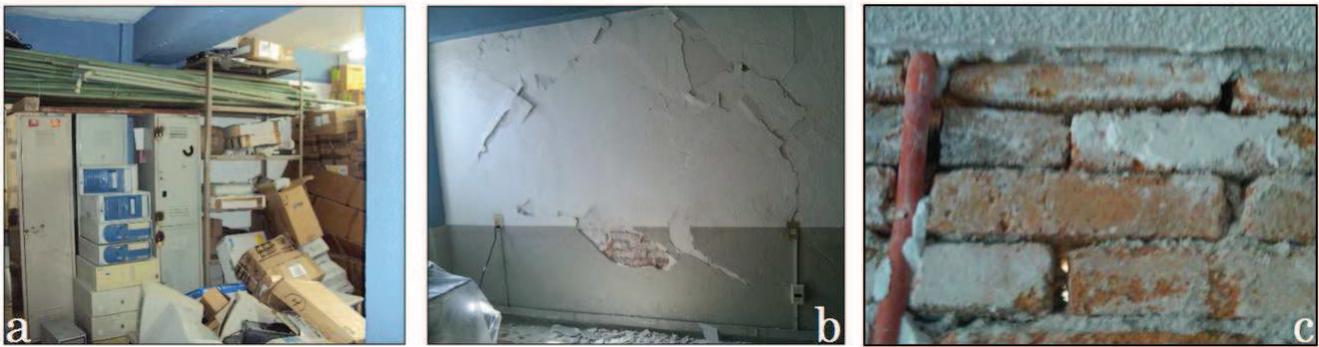
Figura 14. a) Acumulación excesiva de material y archivos en entresijos, b) daño en muro de mampostería, y c) junta inadecuada entre piezas de mampostería. Edificio Telecomm, Chilpancingo. Fotografías: Tizoc Calleja

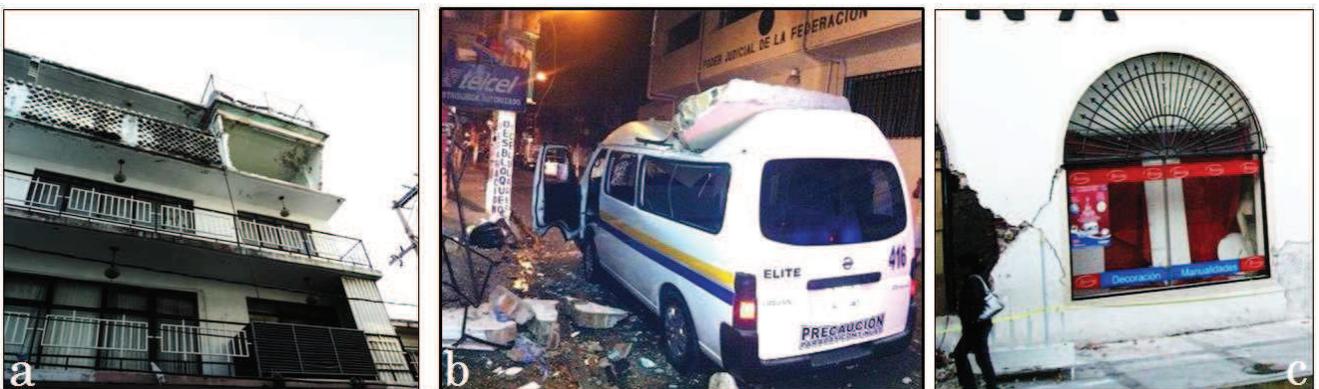
Figura 15. a) y b) Colapso de muro de fachada del cuarto entresijo deficientemente confinado, sobre un vehículo del servicio público. (Fotografías: Wenceslao Hernández, y c) daños en mampostería sin confinar (Fotografía: J. L. Hernández R.

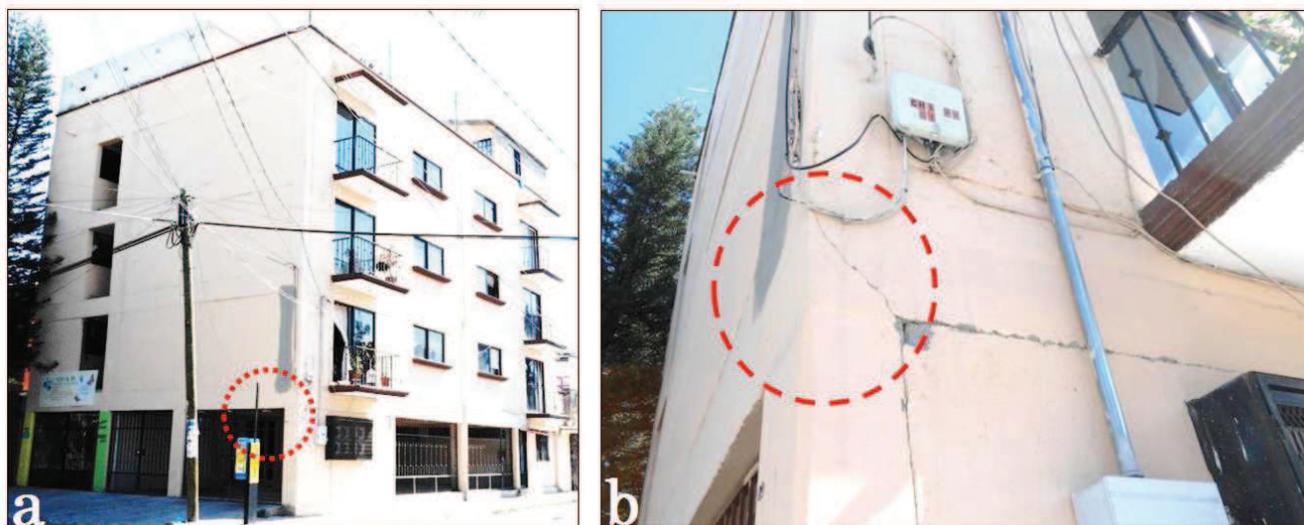
Figura 16. Falla en unión viga columna en edificio reciente con planta baja flexible. Fotografías: Jesús Santos Bautista
