**Evaluación de laderas potencialmente inestables debido a la remoción de masas en la ciudad de Chilpancingo, Guerrero, México y propuestas de solución; casos: Barranca El Tule y Barranca Pezuapa.**

## Evaluación de laderas potencialmente inestables debido a la remoción de masas en la ciudad de Chilpancingo, Guerrero, México y propuestas de solución; casos: Barranca El Tule y Barranca Pezuapa

Raziel Barragán Trinidad<sup>1\*</sup>  
 Alfredo Cuevas Sandoval<sup>1</sup>  
 Roberto Ortega Mendoza<sup>1</sup>  
 Gaudencio Luis Trujillo Martínez<sup>1</sup>  
 Sulpicio Sánchez Tizapa<sup>1</sup>  
 Mateo Sánchez Calvo<sup>1</sup>  
 Martín Zúñiga Gutiérrez<sup>1</sup>

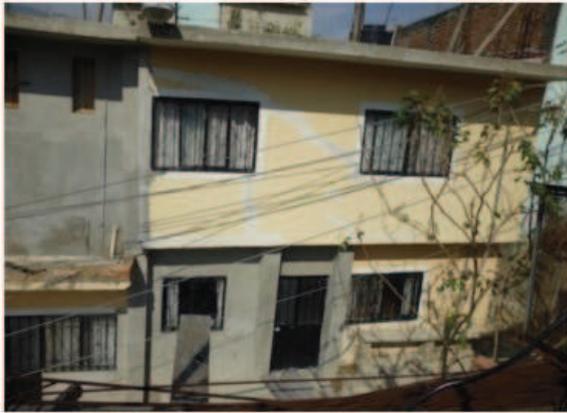
a) Muros de vivienda agrietados

Fotografía 1. Efectos de la inestabilidad de laderas Barrancas El Tule y Pezuapa

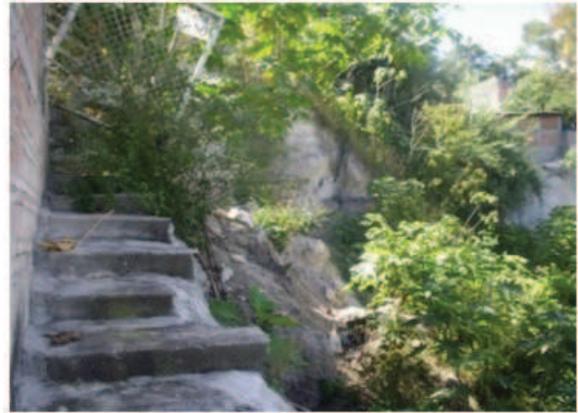
b) Banqueta fuera de servicio

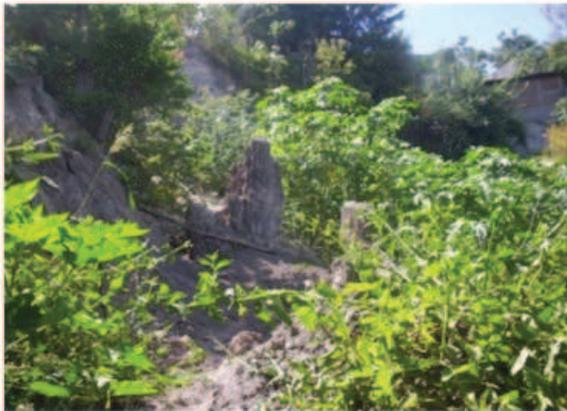
c) Falla de talud

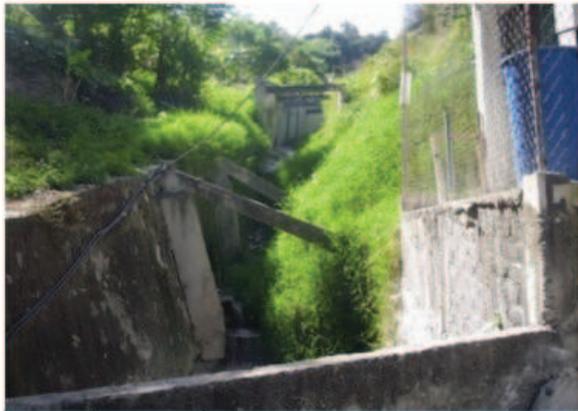
d) Muro de concreto con desplome
