Volumen I, Número 1. Abril-Junio 2009

Comportamiento estructural de edificios multifamiliares de interés social en el estado de Guerrero: propuesta de refuerzo para mitigación de daños.

Comportamiento Estructural de Edificios Multifamiliares de Interés Social en Guerrero

Propuesta de refuerzo para mitigación de daños

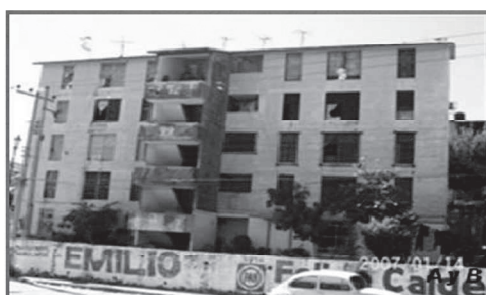
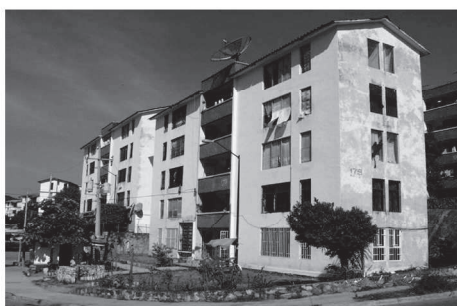
Figura 2. Imágenes y croquis de los modelos estudiados (A, B y C)

Modelo B: (figura 2, croquis B) posee una cimentación y superestructura de características físicas muy similares a la del modelo A, sólo que en este caso seis muros de mampostería fueron sustituidos por muros de concreto reforzado. El diseño estructural de este tipo de edificios se basó en la norma de 1987. Se dejaron de construir con la entrada en vigor del código de 1989.

Modelo A: (figura 2, croquis A) presenta una cimentación a base de zapatas corridas con una profundidad de desplante de 1.50 m. Los muros son de mampostería de piezas huecas con refuerzo interior. La losa de azotea es maciza e inclinada y la de entepiso es a base de vigueta y bovedilla. La distribución arquitectónica en planta presenta entrantes y salientes. Este tipo de edificios se consideran los primeros en su género, iniciándose su construcción antes de 1985 y concluyéndose al entrar en vigor el reglamento de 1987.

Modelo C: (figura 2, croquis C) es un prototipo arquitectónico distinto que sustituyó a los tipos A y B y se desplanta sobre una losa de cimentación. Ésta última presenta en su centro una cisterna con una profundidad de desplante de 1.95 m.

El sistema es sustentado por un conjunto de muros de concreto reforzado y de mampostería de piezas macizas confinada por castillos y cadenas. Las losas de entrepiso y azotea son similares a los modelos A y B pero posee una distribución arquitectónica que evita las entrantes y salientes. Su diseño estructural se basó en las especificaciones del código de 1989, habiéndose descontinuado en 1995.

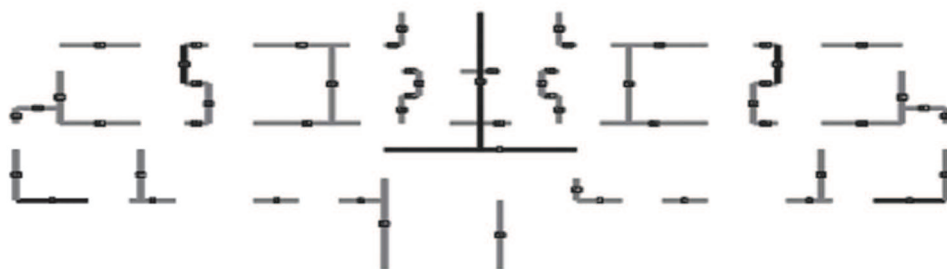
Figura 5. Planta tipo del modelo B

Modelo B: en la figura 5 se observa que de los 57 muros que soportan la estructura del modelo B, los miembros 1, 2, 42 y 43 son de concreto armado en los cinco pisos, mientras que los muros 9 y 57 son también de concreto hasta el tercer nivel; los muros restantes son similares a los del modelo A.

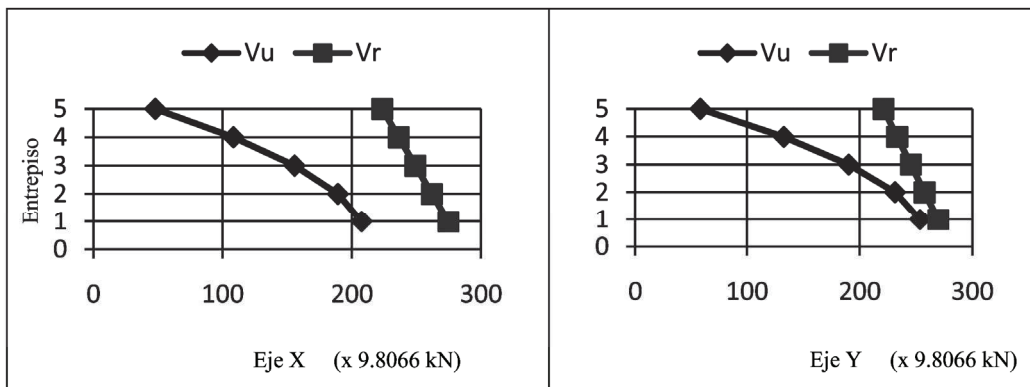
Figura 8. Acciones y resistencias del Modelo A

En las figuras 8, 9 y 10 se observa una comparación entre la fuerza horizontal actuante y la resistencia que ofrecen respectivamente los modelos A, B y C. En ellas se observa claramente, de manera global, que los prototipos poseen suficiente capacidad para resistir las sollicitaciones por sismo. Sin embargo, es necesario realizar un análisis de forma individual en cada elemento de soporte a fin de verificar si no se encuentra en una situación crítica y de riesgo. Analizando el modelo A, se observa que en el eje Y del entrepiso 1, la resistencia es sólo 6% mayor que la sollicitación, situación que se mejora en los pisos superiores.

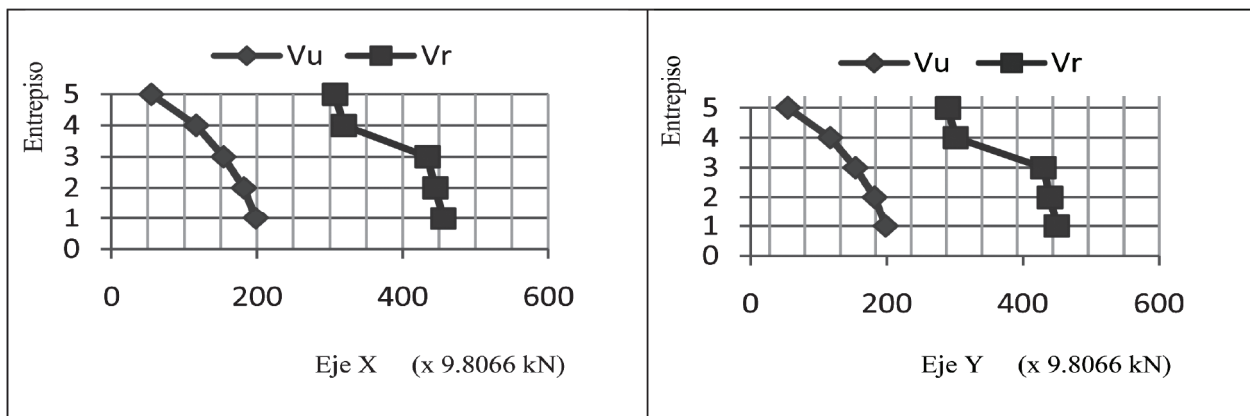
Figura 9. Acciones y resistencias del Modelo B

En el caso del modelo B, en los ejes X e Y, y entre los niveles 3 y 4, se observa una disminución considerable de la resistencia debido al cambio brusco de rigidez introducido por la ausencia de muros de concreto.

Este efecto altera ligeramente la pendiente de la curva en la gráfica de desplazamientos. Respecto al modelo C, el comportamiento de la curva en la figura 9 en el eje X, entre los pisos 3 y 4, refleja una ligera disminución de la resistencia al cortante. Este comportamiento se atribuye a la disminución del diámetro del refuerzo transversal de los muros de concreto 13 y 14 en los que se pasa de estribos de 5/16” a 1/4”.

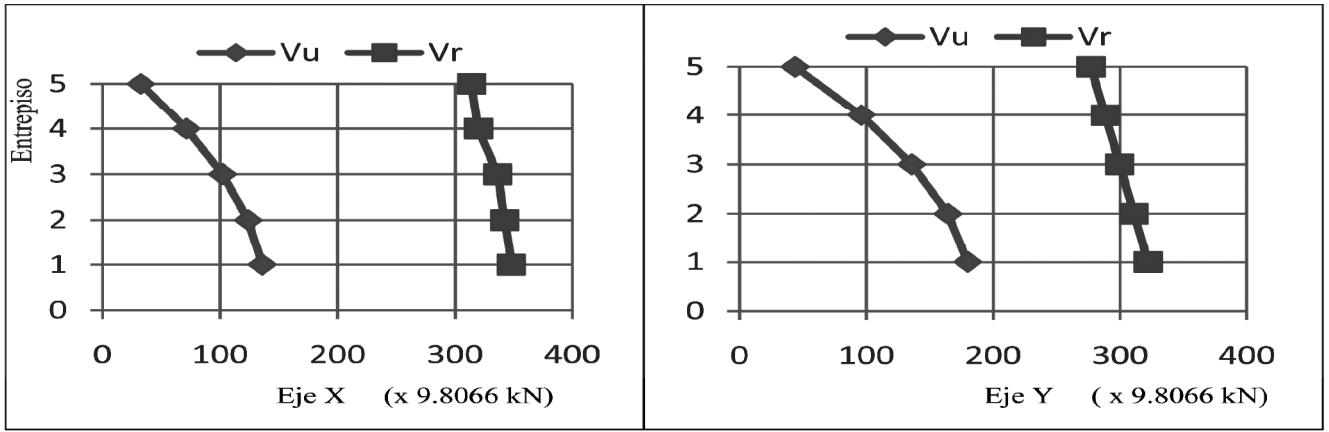
Figura 10. Acciones y resistencias del Modelo C

Estudiando el comportamiento de los tres modelos, se observa que el prototipo C presenta, respecto a los modelos A y B, solicitaciones menores. Esto se debe a que posee una masa más baja, pues sus muros se encuentran mejor distribuidos y poseen una densidad menor.

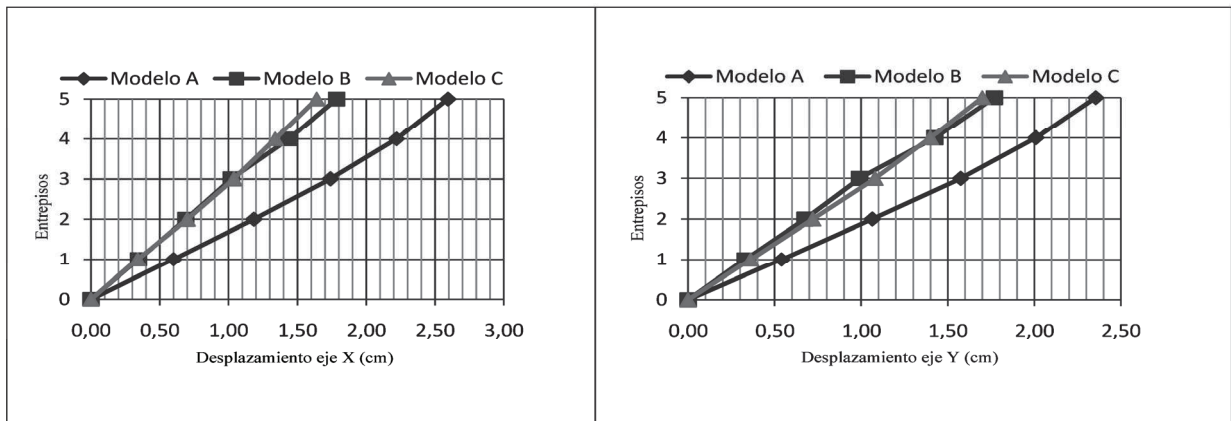
Figura 11. Desplazamientos laterales en modelos A, B y C

La figura 11 muestra los desplazamientos laterales máximos bajo la combinación crítica por efectos sísmicos y gravitacionales. Puede observarse que el mayor desplazamiento calculado es de 2.60 cm. y se presenta en el modelo A en la dirección X. De acuerdo a la norma vigente, el desplazamiento máximo permisible en este caso es de 8 cm. Por este motivo, se cumple de manera satisfactoria la recomendación del reglamento ya que la separación mínima existente entre edificios es de 10 cm.

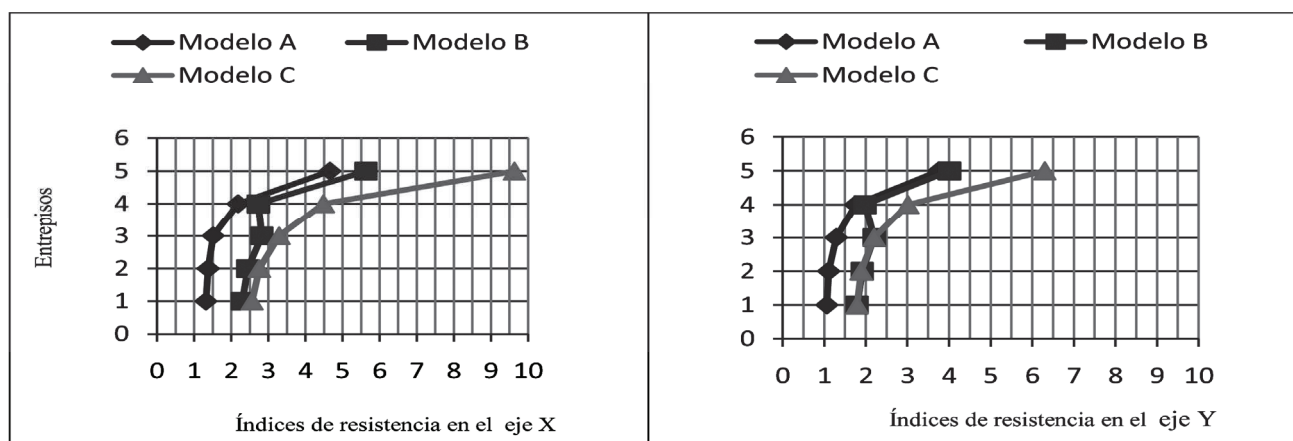
Figura 12. Índices de resistencia global por carga lateral

Las gráficas de la figura 12 muestran un comportamiento similar y paralelo de los modelos A y C, con una menor resistencia el primero. El prototipo B refleja un decremento de resistencia entre los niveles 3 y 4 debido a la reducción de rigidez que sufren este tipo de edificios en dichos niveles. Puede apreciarse en este caso que la resistencia aumenta para los tres primeros niveles, inclusive aún más que la del edificio A e iguala a la del edificio C en la dirección Y.

De acuerdo a los índices de resistencia de la figura 12 y sus respectivas densidades de muros plasmadas en la tabla 2, se deduce que para equilibrar la sollicitación horizontal en el modelo A, basta colocar 4.95% de muros respecto al área total de la planta en la dirección Y, por otro lado, pueden buscarse alternativas más económicas en los modelos B y C que contemplen todas las combinaciones críticas a fin de garantizar un comportamiento estructural más apropiado.

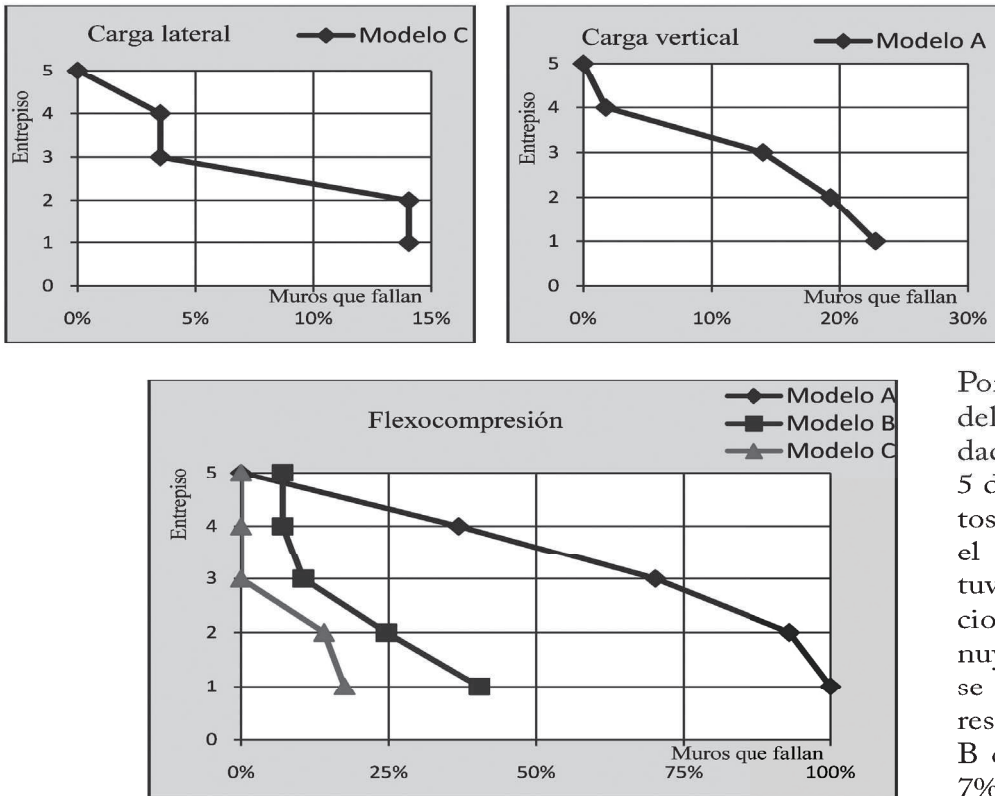
Figura 13. Muros con índices de resistencia menor que la unidad

La figura 13 muestra el porcentaje de muros que fallan debido a la acción del sismo. Por sollicitación vertical sólo el modelo C presentó problemas, estableciéndose que el 14% de sus elementos en los entrepisos 1 y 2 presentan sollicitaciones inadmisibles; mientras que en los entrepisos 3 y 4 el porcentaje se reduce al 4%. Por carga lateral, el modelo C tiene complicaciones en el 23%, 19%, 14% y 2% de sus muros (entrepisos 1, 2, 3 y 4, respectivamente).

Por flexocompresión los tres modelos presentaron serias irregularidades. Por ejemplo, en el entrepiso 5 del modelo A todos sus elementos portantes tuvieron problemas, el edificio C, con menor peligro, tuvo el 18% mientras que el edificio B, tuvo el 40%. El riesgo disminuye en las tres gráficas conforme se analizan los entrepisos superiores, excepto en el caso del modelo B que presentó insuficiencia en el 7% de sus elementos.
