**Diagnóstico del comportamiento observado en edificaciones durante el sismo de Zumpango, Guerrero, México, (Mw =6.5) del 11 de Diciembre de 2011 y propuestas para reducir la vulnerabilidad estructural**

Roberto Arroyo Matus<sup>1\*</sup>  
Sulpicio Sánchez Tizapa<sup>1</sup>  
Celia Patricia Téllez Tapia<sup>2</sup>  
Esteban Rogelio Guinto Herrera<sup>1</sup>

En este artículo se presenta una revisión del comportamiento observado en edificaciones durante el sismo del 11 de diciembre de 2011 en Guerrero, México (Mw =6.5) que afectó sus regiones Central y Norte, incluyendo centros urbanos importantes pero principalmente poblaciones rurales aledañas al epicentro. Aun cuando la magnitud del sismo puede ser considerada como mediana, se produjo daño estructural severo en algunas edificaciones históricas, en viviendas de adobe y sobre todo, en edificaciones recientes. Se establece la imperiosa necesidad de instituir un programa de rehabilitación y refuerzo, tanto en zonas urbanas como en zonas rurales de alto nivel de rezago social; así como la implementación de acciones en las obras en proceso de construcción.

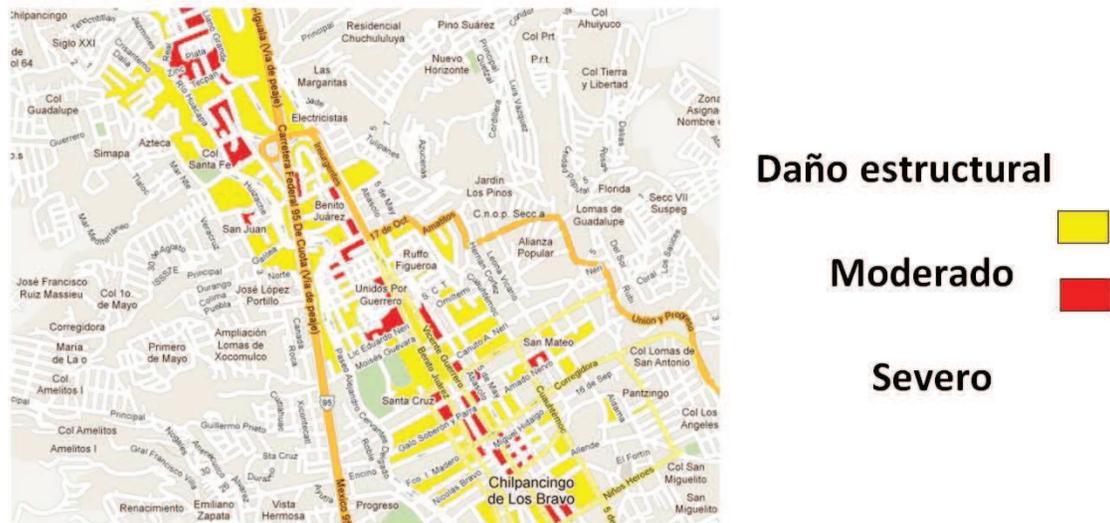
pancingo, los daños moderados y severos se concentraron principalmente a lo largo de una franja de zonas aledañas al cauce del Huacapa, río que atraviesa la ciudad del noroeste al sureste (véase figura 3).

Figura 3. Manzanas en las que las edificaciones presentaron daño estructural moderado y severo en la Ciudad de Chilpancingo, Guerrero (Arroyo Matus, 2011)
